# Verlag proefrit met 3 rolstoelen door Vessem

Datum: 9 april 2024

Doel van de testrit was om ervaring op te doen hoe het in de praktijk met de begaanbaarheid in Vessem gesteld staat en onderscheid te leren maken tussen wat meer en minder belangrijke zaken zijn. Om daarmee, samen met de gemeente, een haalbare aanpak te bedenken waarop we Vessem structureel beter, toegankelijker en inclusiever kunnen maken.

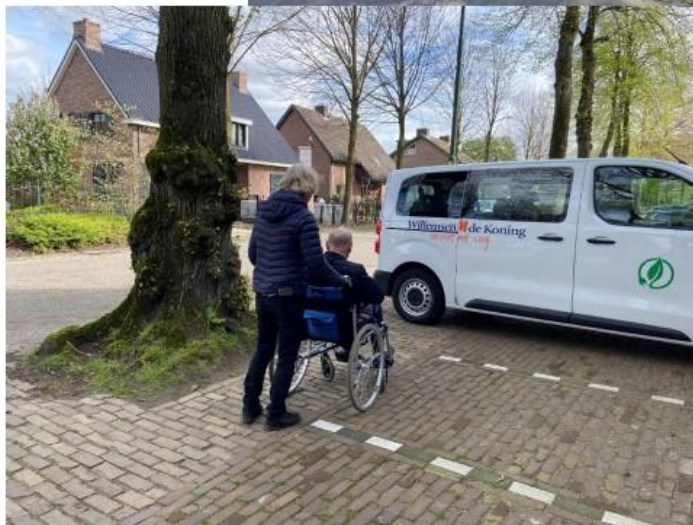
## Locatie A – veiligheids-kritisch

- A. Jan Smuldersstraat voor huisnummer 36.  
[36 Jan Smuldersstraat - Google Maps](#)  
Parkeerplaatsen zijn te kort voor de wat langere auto's. Rolstoelers moeten vóór de boom de straat op om er langs te kunnen. Aan de overkant is geen voetpad.

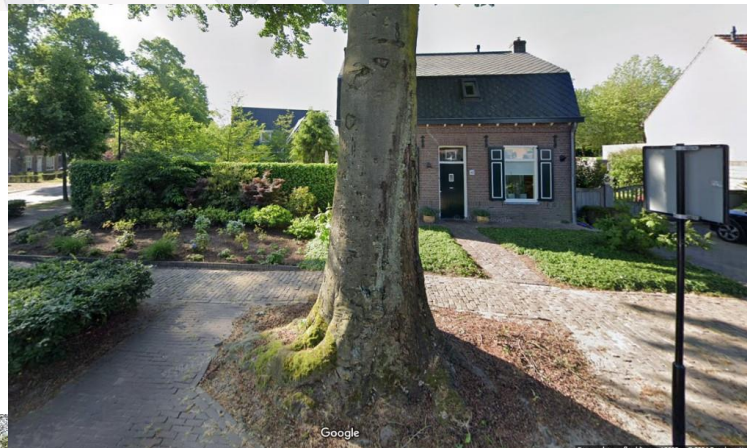
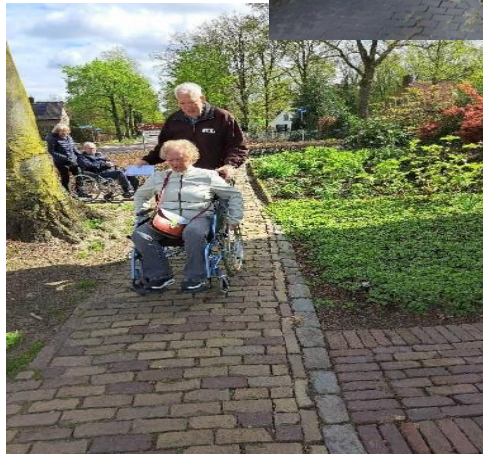
## Locatie B – veiligheids-kritisch

- B. Jan Smuldersstraat voor huisnummer 42.  
[42 Jan Smuldersstraat - Google Maps](#)  
Het voetpad is breed genoeg, maar loopt in een 'heuvel' over boomwortels heen. Dit is voor aangeduwde rolstoelen geen probleem, maar rolstoelrijders die zelf duwen komen er niet tegenop. Ze kijken uit over de straat. Voor mensen die naar de Mr. De la Courtstraat moeten is uitwijken naar de overkant geen optie omdat het direct aan een kruispunt ligt.

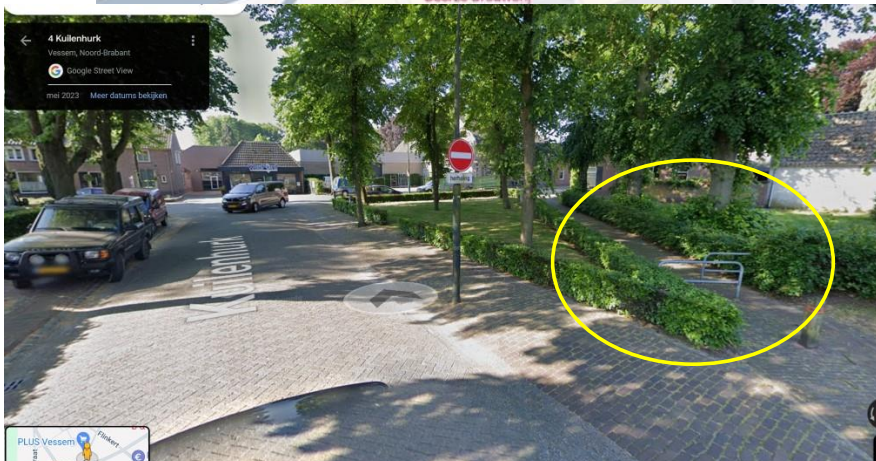
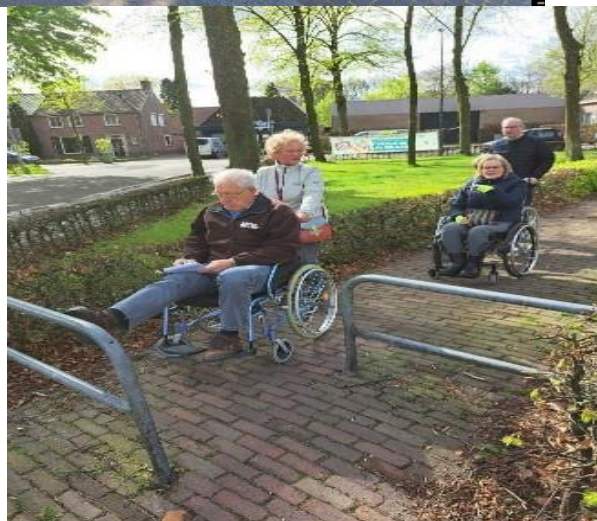
## Locatie C – veiligheids-kritisch

- C. Het paadje van de Jan Smuldersstraat naar de PLUS.  
[4 Kuilenhurk - Google Maps](#)  
De twee hekjes staan te dicht bij elkaar, waardoor wat grotere of langere rolstoelen er niet doorheen kunnen. Uitmijnen over de Kuilenhurk is vaak niet mogelijk omdat er aan de ene kant vaak auto's geparkeerd staan en aan de andere kant een laadpaal is waar auto's geparkeerd staan om op te laden. Mensen moeten op de Kuilenhurk dus over de rijbaan van en naar de PLUS.

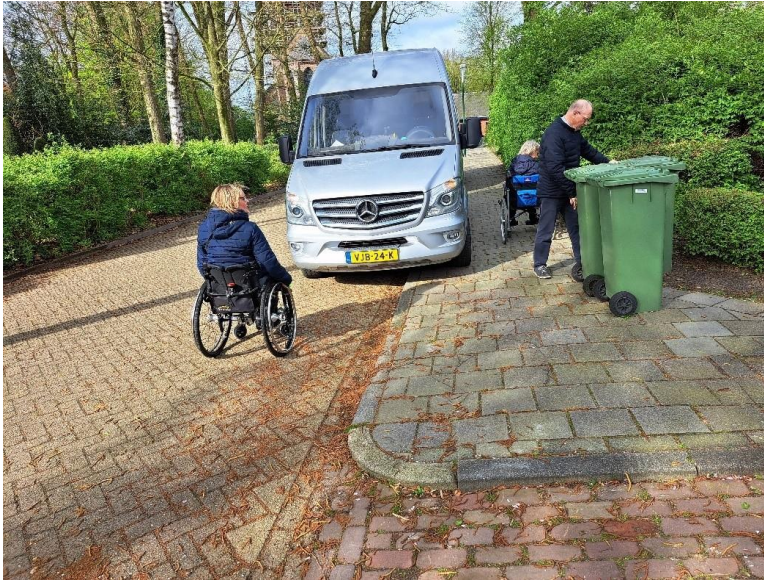
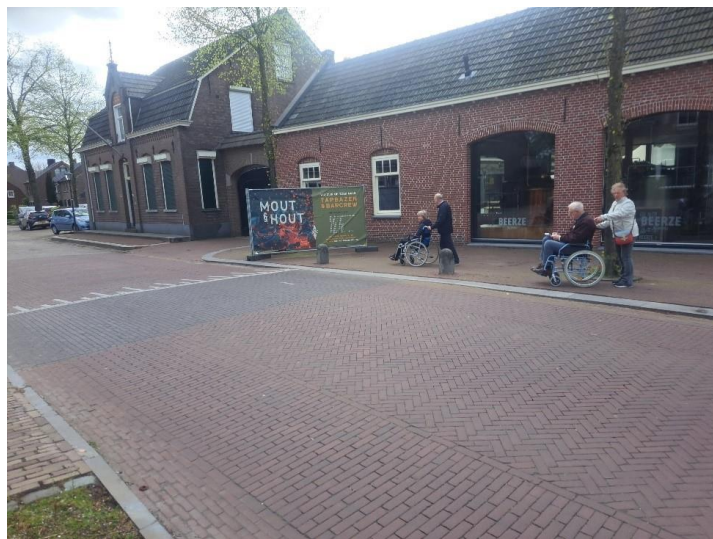
## Situatie D, E – veiligheids-critisch door gedrag

- D. Een half op de stoep geparkeerde bestelauto, met daarvoor over de hele breedte van de stoep klike's neergezet.

- E. Een over de hele breedte van de stoep neergezet reclamebord. (Hier is al actie op ondernomen).

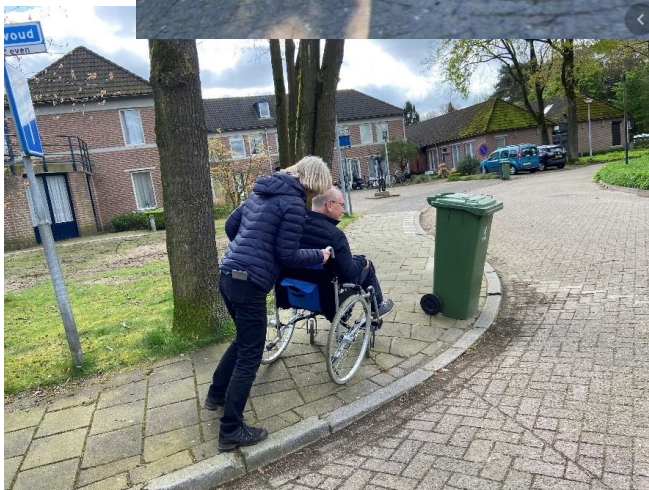
## Locatie F – onveilig

- F. Een schuin aflopende stoep met daarop een klike geparkeerd.  
[32 Groenewoud - Google Maps](#)  
De stoep is zo schuin dat rolstoelers de straat op rollen of zelfs omkieperen. De klike die omzeild moet worden maakt het nog erger. De straat is hier niet erg druk, dus met goed

uitkijken kom je er wel.

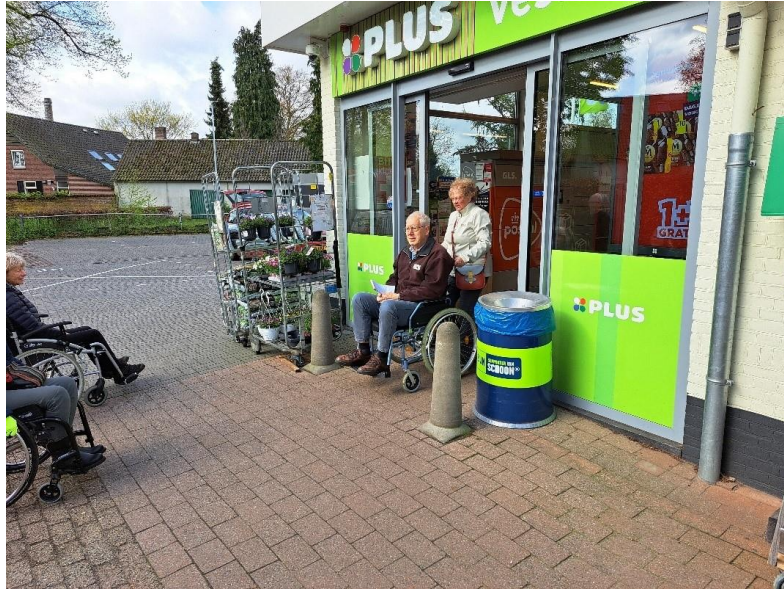
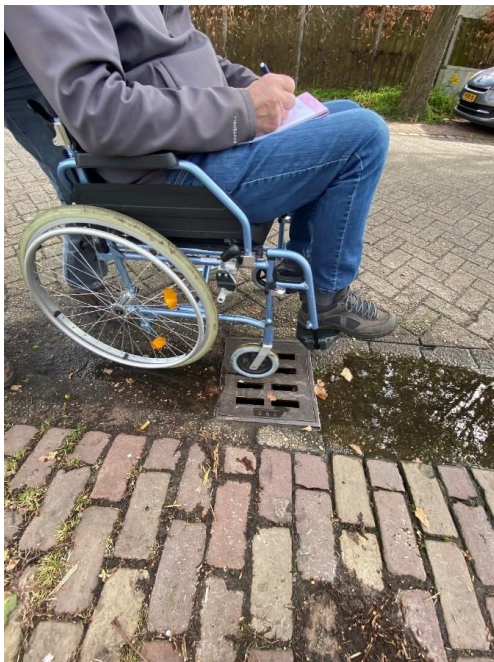
## Locatie G , H – onveilig

- G. De uitgang van de PLUS loopt zeer schuin af. Winkelwagentjes, rolstoelers, kinderwagens rijden pardoos de straat op.
- H. Op diverse plekken, o.m. midden op de parkeerplaats bij de huisartsenpost liggen putdeksels waar je gemakkelijk met het voorwiel van je rolstoel in vast komt te zitten

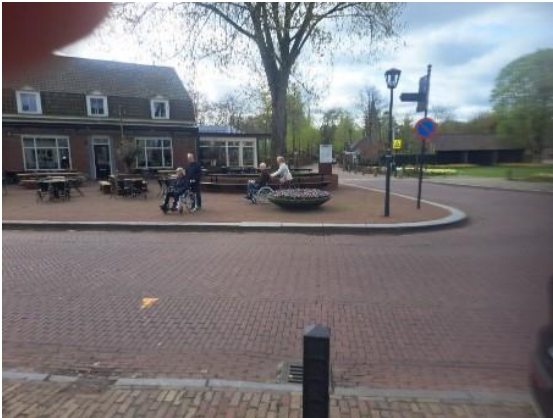
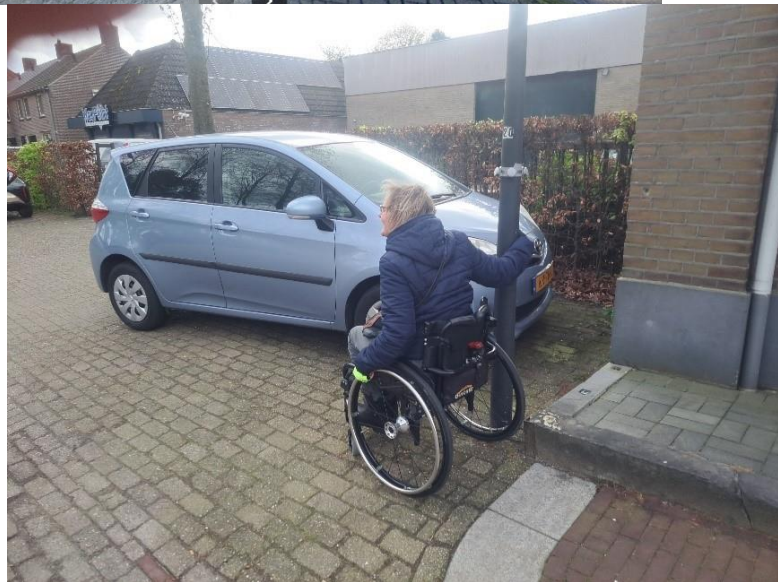
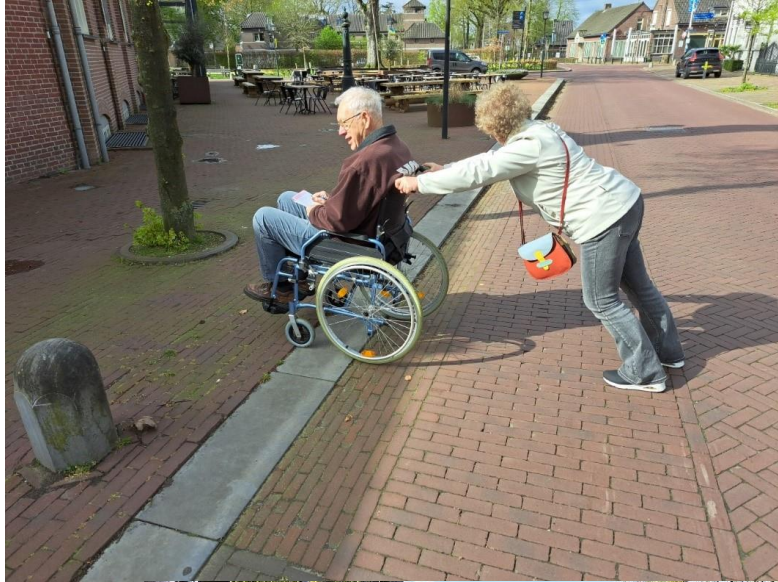
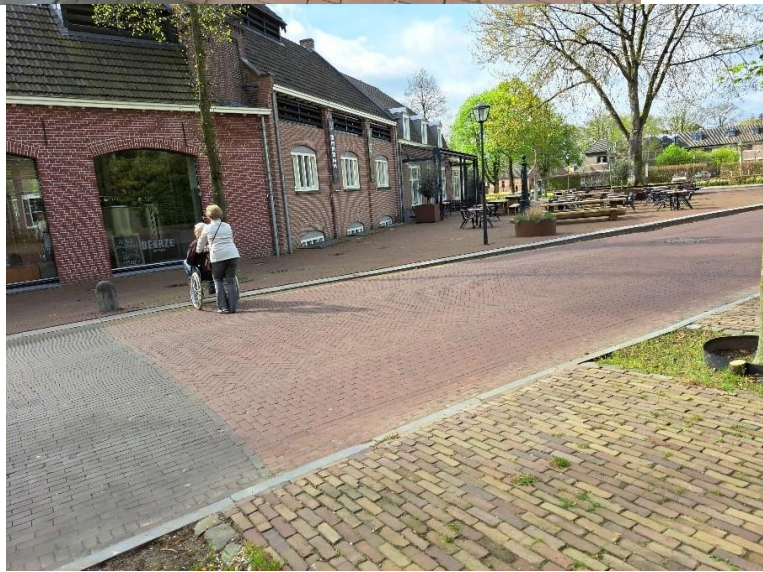
## Locatie I – onhandig

- I. Komend vanaf de Servatiusstraat, met de bedoeling naar de PLUS te gaan is het moeilijk om het kruispunt met de Jan Smuldersstraat over te steken. Daarom om het terras van Mout & Hout heen rijden, maar daar waar het parkeerterreintje van WayPoint begint is het door de schuin aflopende stoep lastig om hier door te rijden. Bij de testrit stond er ook nog een auto op de stoep geparkeerd die de hele stoep blokkeerde.

Beter is om aan de overkant te gaan rijden, maar het oversteken is daar wat lastig omdat:

- a. De stoeprand wel laag genoeg lijkt maar in de praktijk niet te nemen is
- b. Daar waar je wel goed kan oversteken staat aan de overkant een boom
- c. Of je steekt over op de inrit naar de achtertuin van Mout & Hout.

Mogelijk zou het aanbrengen van een zebrapad en het verlagen van het stoeprandje de situatie helderder maken.

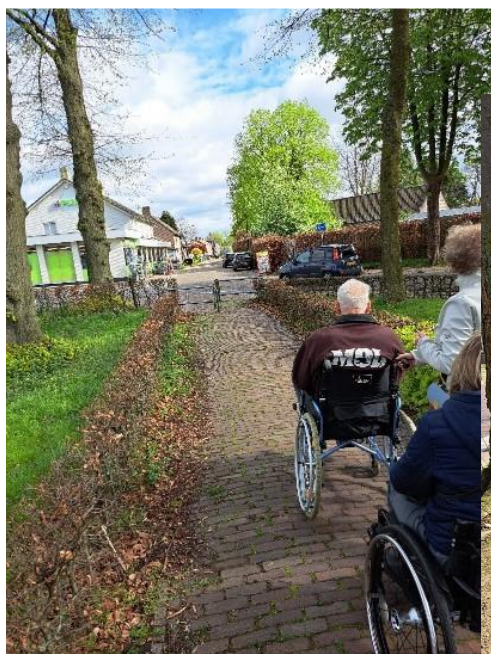
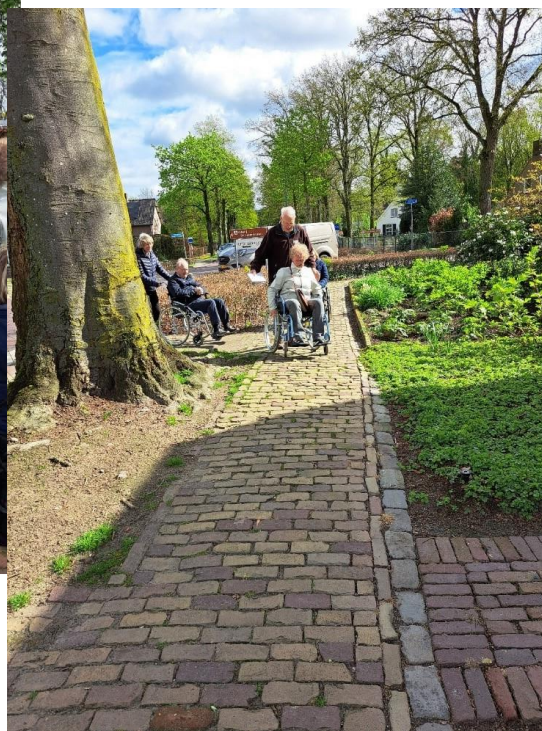
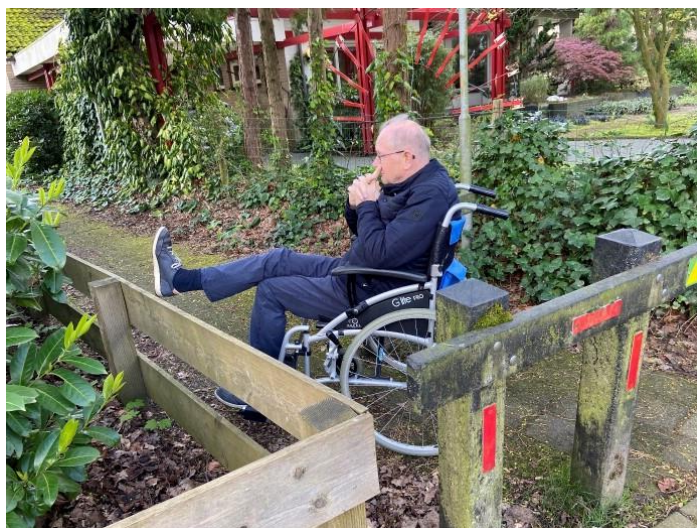
## Situaties J en K

- J. Het paadje naar de PLUS toe heeft een zeer oneffen bestrating, je rammelt je rolstoel uit. Dit zelfde geldt voor de bestrating als je vanuit de PLUS de Jan Smuldersstraat oversteekt en naar de Mr. De la Courstraat rijdt. Een lang stuk waar mensen die moeilijk ter been zijn gemakkelijk kunnen struikelen.
- K. Met een rolstoel kun je het paadje tussen de Mr. De la Courtstraat en het Groenewoud niet in omdat het hekje aan de kant van de Mr. De la Courtstraat te nauw is. Het hekje aan de andere kant is wel goed. Dit is gemakkelijk te corrigeren.

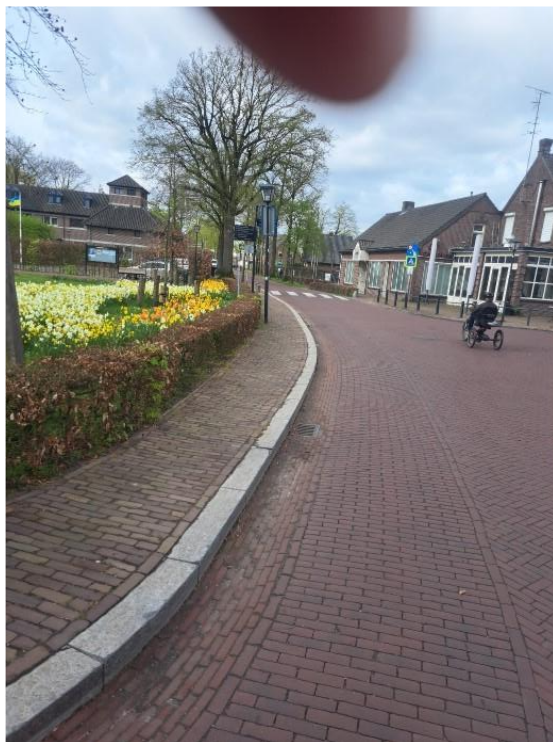
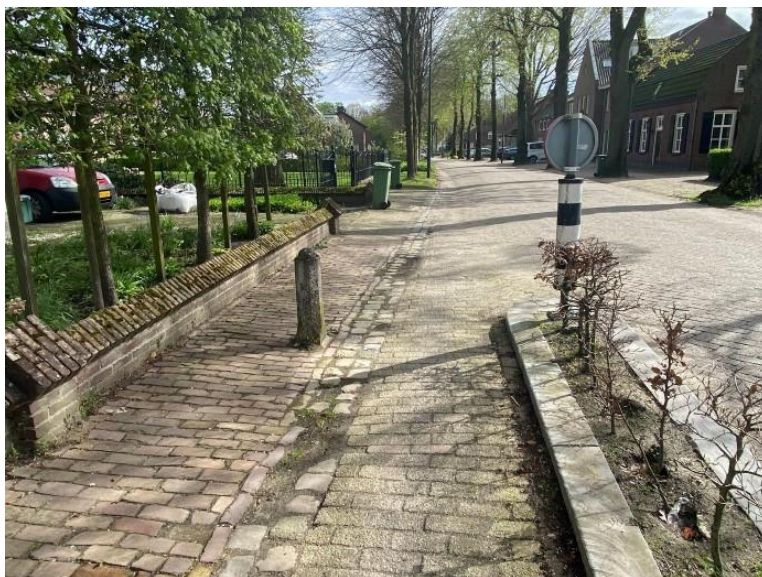
## Situaties L en M

- L. Voor mensen die vanuit de Servatiusstraat naar de Wilhelminalaan willen, is de stoep naar de oversteekplaats op de Jan Smuldersstraat te smal. Ze moeten dus over het kermisterrein. Dat moet je wel weten anders moet je weer helemaal terugrijden.
- M. Bij de versmalling op de Jan Smuldersstraat staat een paaltje dat je in het donker gemakkelijk over het hoofd ziet. Wellicht beter om er reflectoren op te zetten of het helemaal weg te halen.
