ROLSTOELTOEGANKELIJKHEID:

HOE MAKKELIJK HET MIS KAN GAAN

.....EN HOE U DAT KUNT VOORKOMEN

Maart 2012, versie 2.0

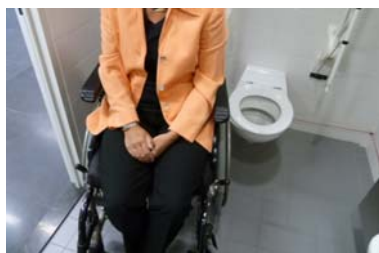
Bij het toilet aangekomen, opent u galant de deur voor me en kijkt even naar binnen. Met grote ogen kijkt u om en vraagt me verbijsterd: "Moet je hier in? Dat gaat niet passen!" Toch is er naast de deur het bordje bevestigd dat een mindervalidentoilet aanduidt. U kijkt nog eens naar binnen en vraagt me hoe ik me daar ga redden. "Ik weet het niet." Of beter gezegd: ik weet het wél. Ik ga het niet redden in dit veel te kleine en volledig verkeerd ingerichte mindervalidentoilet. Om dit te illustreren, manoeuvreer ik mij in de toiletruimte. Direct blijkt hoe lastig de praktijk is; ik rijd al bijna het alarm stuk. Deze ruimte voldoet zelfs niet aan de officiële, wettelijke eisen qua formaat en er is geen enkele regel voor ruimte en indeling van een rolstoeltoegankelijk toilet opgevolgd. Hoe is het mogelijk dat door professionele architecten, aannemers en installateurs op deze wijze met de adviezen en regelgeving wordt omgesprongen?

“Dat wordt ophouden tot we een toilet tegenkomen dat wél aangepast en toegankelijk is”, zeg ik met een zucht. Ik zie u kijken, verbijsterd dat dit de dagelijkse praktijk voor een rolstoeler is en al helemaal in een net nieuw gebouw. En we zijn pas anderhalf uur onderweg.....

1. In een bouwtekening staat de indeling van een mindervalidentoilet vaak alleen schetsmatig ingetekend. In die fase ligt dus nog weinig vast.
2. De definitieve fase volgt pas als de installateur komt om alles aan te sluiten en de accessoires (steunen, toilethouder, handdoekautomaat, alarm, etc.) te bevestigen. Dat betekent dat de installateur bepaalt hoe het mindervalidentoilet daadwerkelijk wordt ingedeeld. Die is daar veelal niet voor opgeleid en weet dus niet wat de aandachtspunten zijn om het mindervalidentoilet echt rolstoeltoegankelijk te maken.

Een mindervalidentoilet kan zonder deskundigen niet succesvol ontworpen en ingericht worden. Zoals in het Handboek Toegankelijkheid ook staat vermeld ‘door de vele minutieuze handelingen die in een toilet worden verricht (..) is het raadzaam om bij de inrichting deskundigen te raadplegen’. De zeer geringe investering om de tekening te laten toetsen, weegt ruimschoots op tegen de vele klachten van en problemen voor gebruikers en hoge kosten voor de eigenaar om het toilet achteraf te moeten aanpassen.

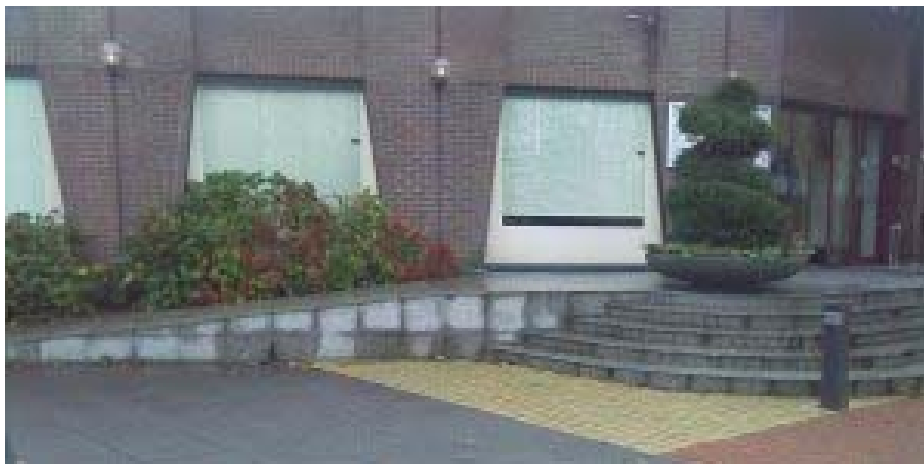
U registreert het niet direct, maar als ik u vraag wat u opvalt aan de hellingbaan, kijkt u nauwkeuriger. Hoewel u de regelgeving niet precies kent, ziet u dat de steensoort vrij glad is en omdat het regent vraagt u of ik niet zal wegglijden met de rolstoel. En terwijl u dat vraagt, realiseert u zich ook dat ik me dan ergens aan zou moeten kunnen vastgrijpen; een leuning is echter niet aanwezig.

Ik verzoek u nog nauwkeuriger te kijken en dan slaat de schrik u om het hart. De hellingbaan heeft geen enkele beveiliging om te voorkomen dat de rolstoel er vanaf glijdt/valt. De grote hoogte (1m) die overbrugd wordt, is daardoor een gapend gat als het wel misgaat. "Is het echt toegestaan zo en is hier helemaal geen toezicht op?", vraagt u mij ongelovig. "Durf je hier overheen?"

Een hellingbaan moet aan zoveel eisen voldoen om veilig te zijn én daadwerkelijk tot rolstoeltoegankelijkheid te leiden, dat het geen sinecure is. De meesten die een hellingbaan aanleggen, concentreren zich op de hellingshoek. Dat er meer deskundigheid over rolstoeltoegankelijkheid van hellingbanen voor nodig is om zowel de functionaliteit als de veiligheid te waarborgen, blijkt uit de talloze voorbeelden van missers in onze dagelijkse praktijk.

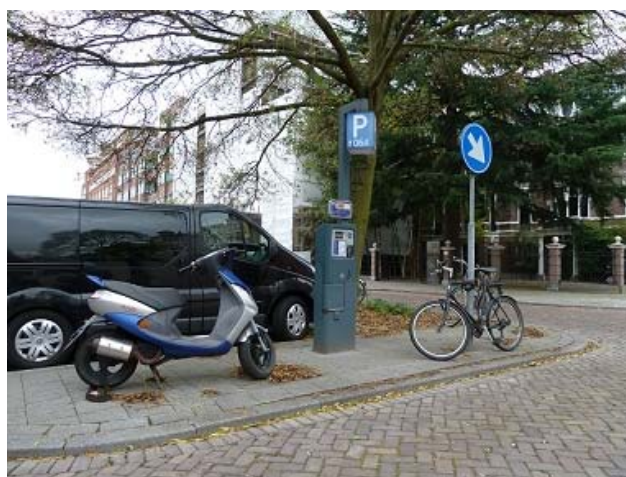
Voordat we om de hoek naar een ander praktijkvoorbeeld kunnen gaan kijken, moeten we nog betalen. We lopen naar de parkeerautomaat en u neemt terecht aan dat ik volg. Dat blijkt slechts mogelijk tot de stoeprand van het trottoir waarop de parkeerautomaat staat. Daarin is namelijk geen opritje gemaakt, dus kan ik met de rolstoel het trottoir niet opkomen.

Van deze afstand is de tekst op de parkeerautomaat niet leesbaar en is er ook geen telefoonnummer zichtbaar. Ik kan dus ook niemand bellen om te vragen hoe ik deze situatie moet oplossen. Blijkbaar hebben de bedenkers van deze constructie geen idee hoeveel energie en kracht het kost om als rolstoeler in en uit de auto te komen, naar de bestemming te rijden en te worstelen met alle obstakels die onderweg opdoemen.

In de openbare ruimte en in gebouwen zijn er vele oplossingen te vinden om obstakels weg te nemen. Door je vooraf te verdiepen in de gevolgen voor rolstoelers van (beleids)keuzes en beslissingen in de voorbereiding van een project, zijn er veel klachten en problemen te voorkomen. Bijscholing van de ambtenaren, bouwkundigen en uitvoerenden kan zoveel geld besparen, dat er vele extra mogelijkheden ontstaan om zaken te realiseren.

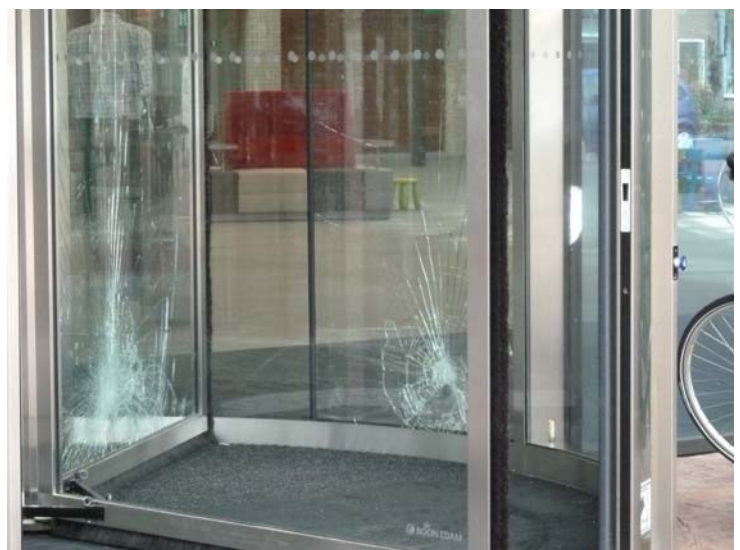
Het eerste bezoek brengen we aan een gebouw met een publieke functie. De enige entree is via een draaideur. U wilt me heel galant voor laten gaan en heeft daardoor prima zicht op het obstakel. Er is namelijk geen andere toegangsdeur dan de draaideur. Het is een drievaks deur, waardoor het echte stuurmanskunst vraagt van een rolstoeler om de deur in ongeschonden staat achter te laten. Dat dat niet iedereen lukt, is uit de foto duidelijk op te maken.....

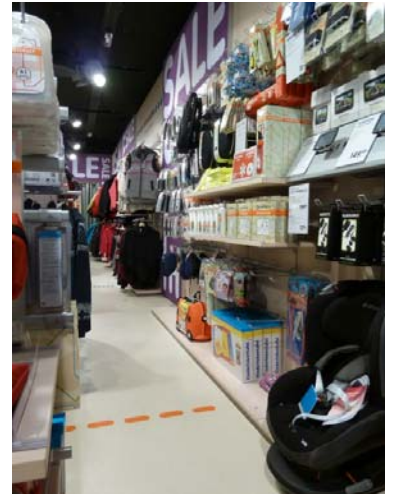
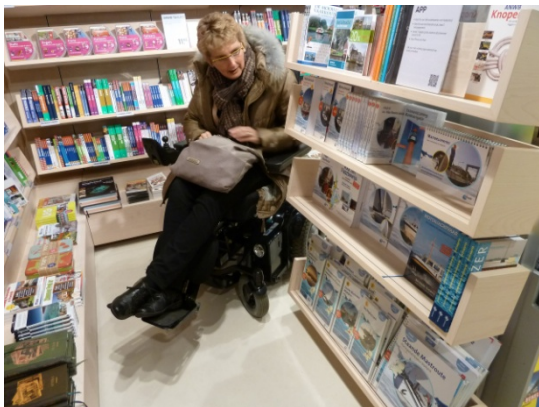
Nu we in het centrum zijn, vraagt u of het mogelijk is even bij een winkel binnen te stappen om iets te kopen. Dan hoeft u daar dit weekend de deur niet meer voor uit. De winkel blijkt een pilot-store te zijn van een winkelketen die zich inzet voor consumenten die zich op wielen voortbewegen. We kijken nieuwsgierig rond. U heeft iets nodig dat aan een wand hangt met vele haken met artikelen. Als u vraagt of ik even wil meekijken, lukt dat niet, want het gangpad is te smal voor een rolstoel. Helaas is door deze keten niet aan de wielen van een rolstoel gedacht.....

Ik rijd dus maar even door naar mijn favoriete afdeling in deze winkel: de boeken. Helaas moet ik ook daar tot de ontdekking komen dat de rolstoel alleen tot de eerste meter van het vak kan komen, daarna is de afdeling ontoegankelijk. Met veel moeite rijd ik terug en teleurgesteld wacht ik bij de ingang tot u uitgeshopt bent.

Vaak wordt alleen naar de kosten gekeken en de moeite die moet worden gedaan om een locatie rolstoeltoegankelijk te maken. 'Pff, wat een gedoe allemaal.' Als de opbrengst en de meerwaarde in de calculatie zouden worden meegenomen, zouden er vandaag nog velen tot aanpassing willen overgaan. De hogere omzet en de positieve invloed op het imago wegen dan ruimschoots op tegen de inspanningen. Die worden namelijk met hulp van een deskundige veel minder ingewikkeld en minder kostbaar dan verwacht en leveren dus uiteindelijk geld en meerwaarde op!
